INSPEÇÃO DE PULVERIZADORES DE BARRA NO PARANÁ

SAFRA 2019/2020

INSPEÇÃO DE PULVERIZADORES DE BARRA NO PARANÁ – SAFRA 2019/2020

Série Informações Técnicas: nº 01/2021

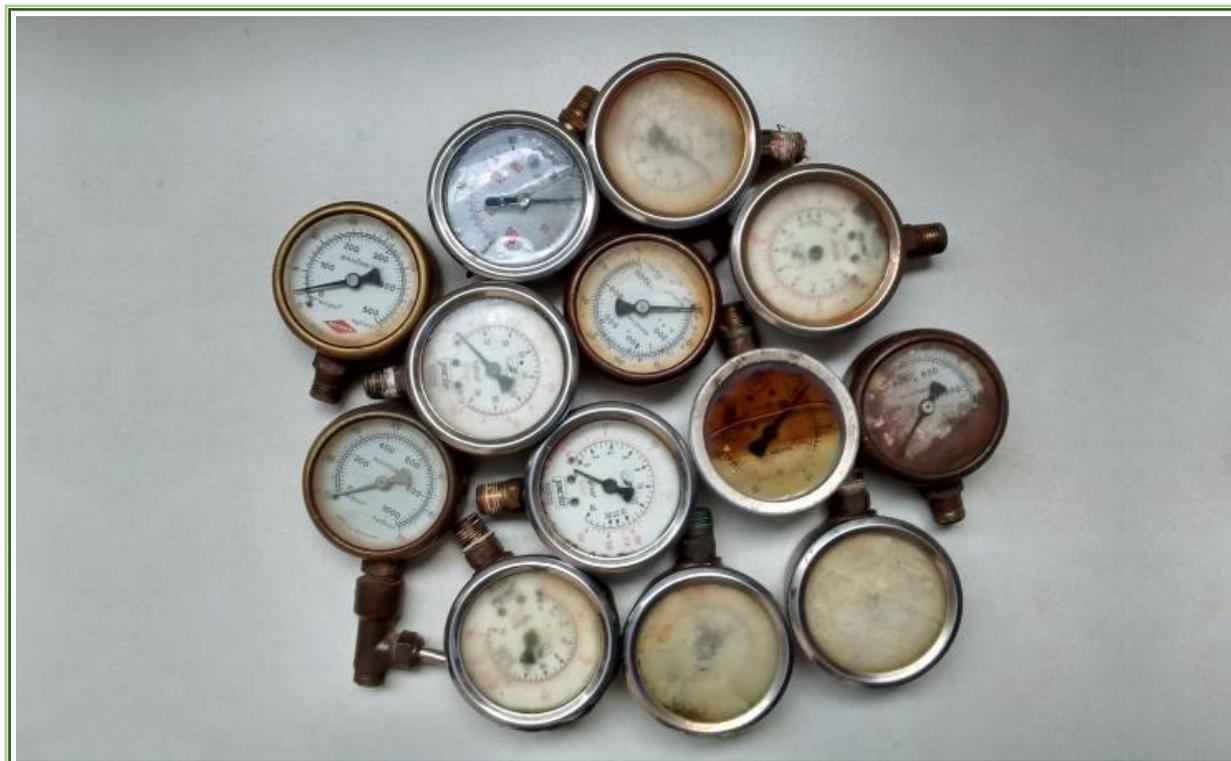
Figura 1. Manômetros inadequados (quebrados, visor ilegível ou com escala inadequada) encontrados em inspeções de pulverizadores de barra, no estado do Paraná, realizadas pelo Instituto de Desenvolvimento Rural do Paraná – IAPAR-EMATER, 2006.

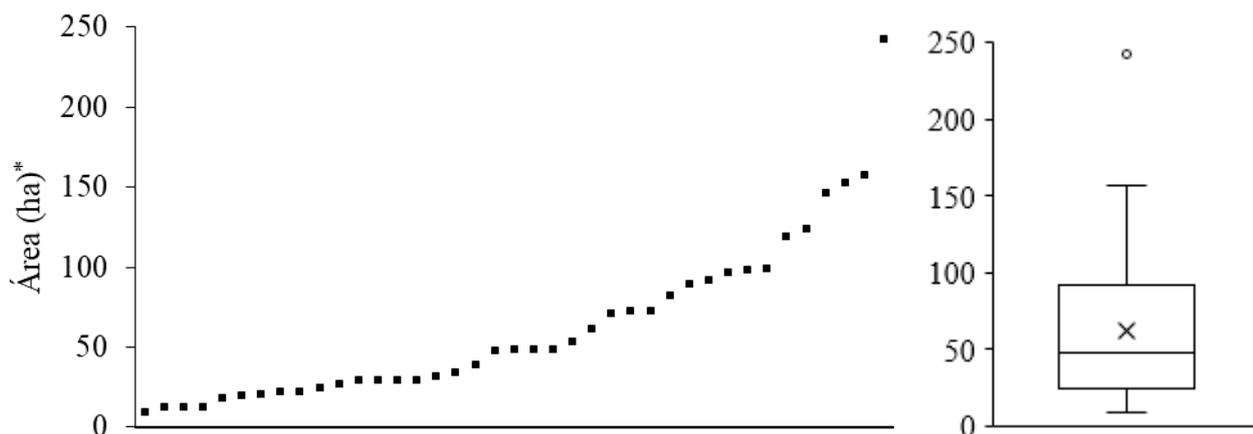
A área total pulverizada por equipamento variou entre 8,85 e 242 ha, com média de 62,61 ha, incluindo áreas de terceiros e uso compartilhado de pulverizadores entre parceiros (Figura 2).

Figura 2. Área total pulverizada pelos pulverizadores de barra em áreas de produção de grãos inspecionados durante a safra 2019/20 no estado do Paraná.

▪ Cada ponto do gráfico representa um ponto amostral dentre as inspeções. * Área total pulverizada com o equipamento, inclui área de familiares, vizinhos e parceiros, em casos de uso compartilhado do equipamento por mais de um agricultor. ○ Outliers. × Média. T Máximo (desconsiderando outliers). ⊥ Mínimo (desconsiderando outliers). □ Barra inferior (primeiro quartil), mediana (segundo quartil) e superior (terceiro quartil).

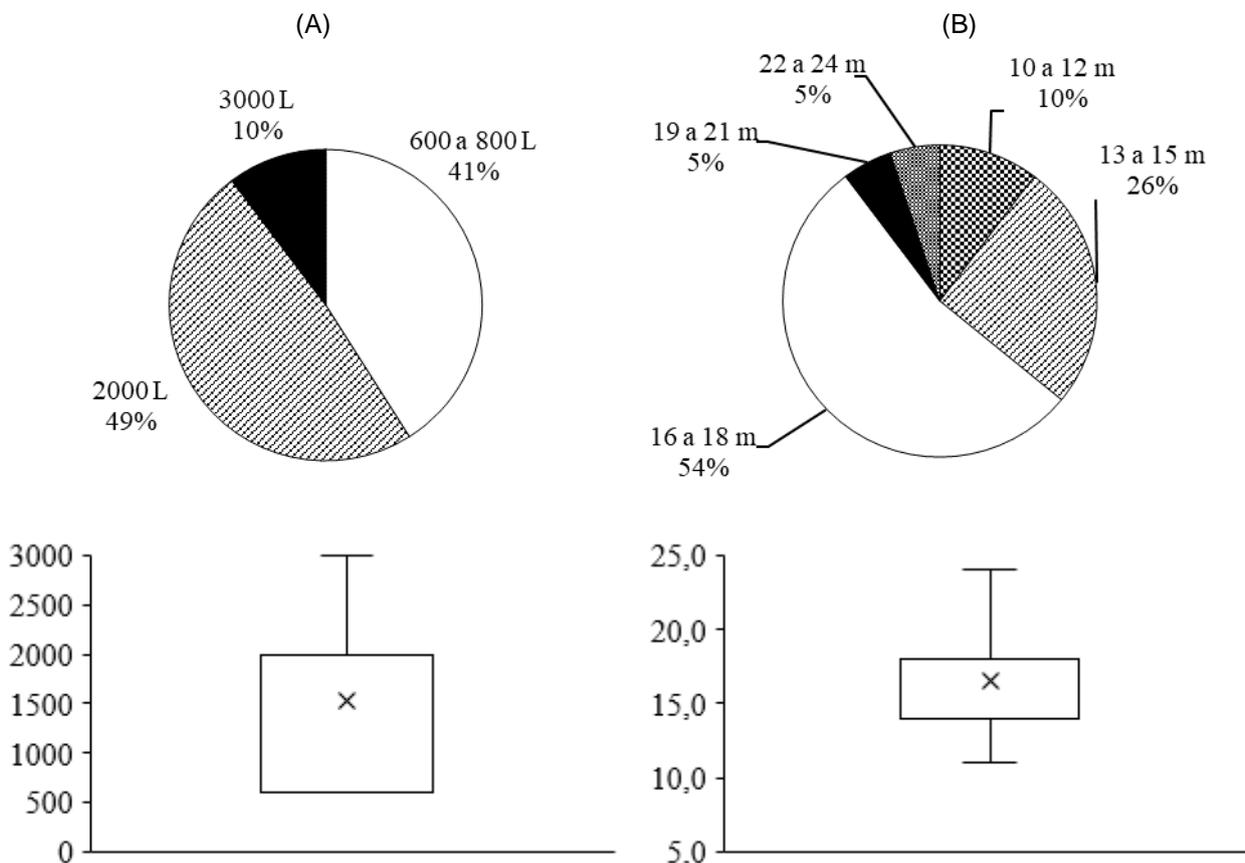
A capacidade média dos tanques de pulverização dos pulverizadores amostrados foi de 1535,58 litros (Figura 3). Destes, 41% apresentavam capacidade máxima do tanque de pulverização entre 600 e 800 L, 49% capacidade máxima de 2000 L e 10% capacidade máxima de 3000 L. O comprimento médio da barra dos pulverizadores amostrados foi de 16,50 m. Sendo que, 44% dos pulverizadores amostrados apresentavam comprimento variando entre 11 e 16 m, 46% tinham 18 m, e 10% valores entre 19 e 24 m.

Figura 3. Capacidade do tanque (A) e comprimento de barra (B), dos pulverizadores de barra, em áreas de produção de grãos, inspecionados durante a safra 2019/20, no estado do Paraná.

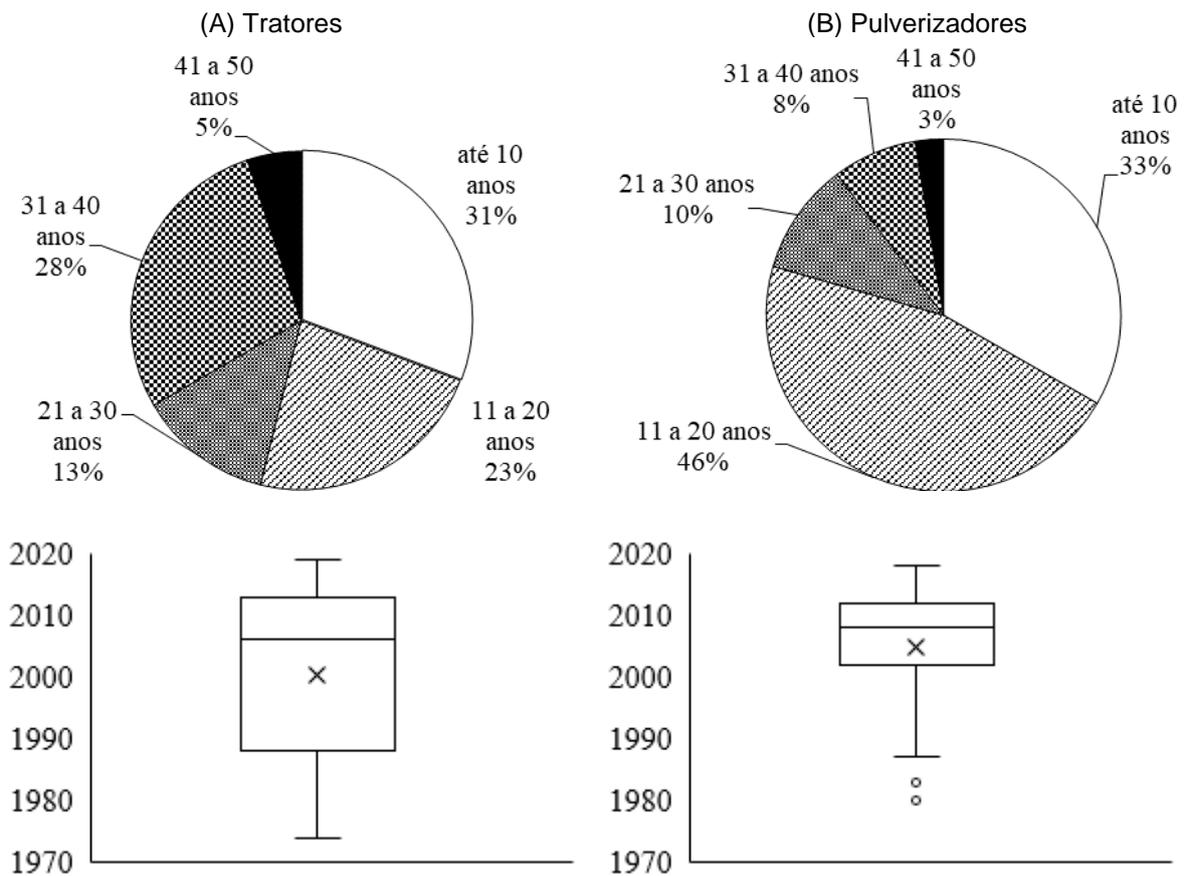
Dentre os pulverizadores inspecionados, fabricados entre 1980 a 2018 (Figura 4), 26% tinham até 9 anos de fabricação, 41% entre 10 e 18 anos, 23% entre 19 e 27 anos, 5% entre 28 e 36 anos e 5% com mais de 36 anos de fabricação. Com relação ao modo de acoplamento ao trator, 59% dos pulverizadores eram de arrasto e 41% montados no sistema hidráulico de três pontos.

Com relação aos tratores usados para acoplar os pulverizadores, estes foram fabricados entre 1974 e 2019 (Figura 4), dos quais, 31% apresentavam até 9 anos fabricação, 23% entre 10 e 18 anos, 10% entre 19 e 27 anos, 26% entre 28 e 36 anos e 10% com mais de 36 anos de fabricação.

Figura 4. Tempo, entre fabricação e 2020, dos tratores (A) e pulverizadores (B), em áreas de produção de grãos, inspecionados durante a safra 2019/20, no estado do Paraná.

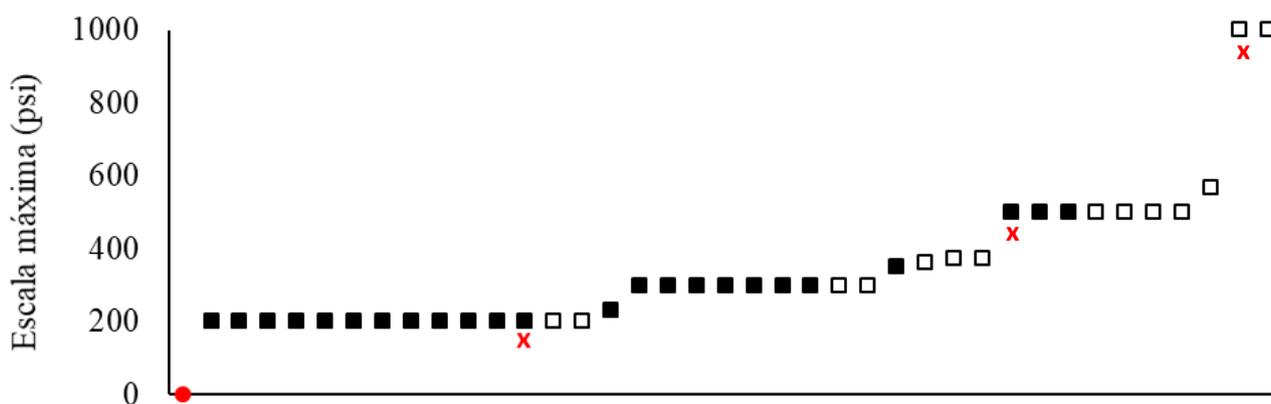
Em 61,54% dos pulverizadores inspecionados, o manômetro estava adequado (funcionando e com escala adequada), Figura 5. No entanto, em 28,21% dos pulverizadores, o manômetro apresentava inadequação da escala (estava funcionando, porém, a pressão de trabalho não se situava-se entre 25 e 75% da escala máxima do manômetro). Em 7,69%, o manômetro estava quebrado, sem ponteiro ou com visor ilegível, e em 2,56%, estava ausente.

Figura 5. Escala máxima de manômetros (com distinção entre a presença e ausência de escala estendida) em pulverizadores de barra, em áreas de produção de grãos, inspecionados durante a safra 2019/20, no estado do Paraná.

Manômetro ausente (●), quebrado (x), com (■) ou sem (□) escala estendida.

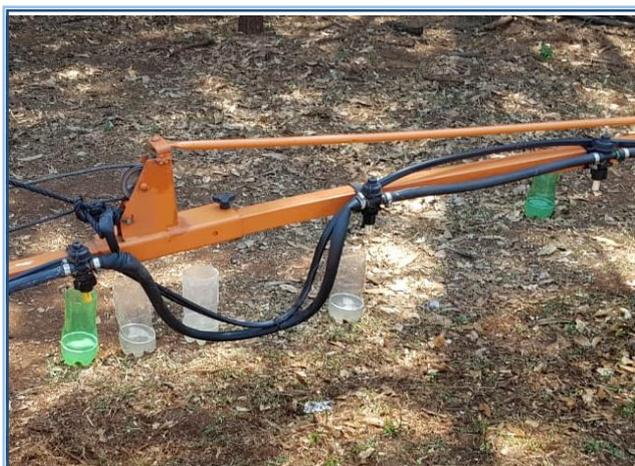
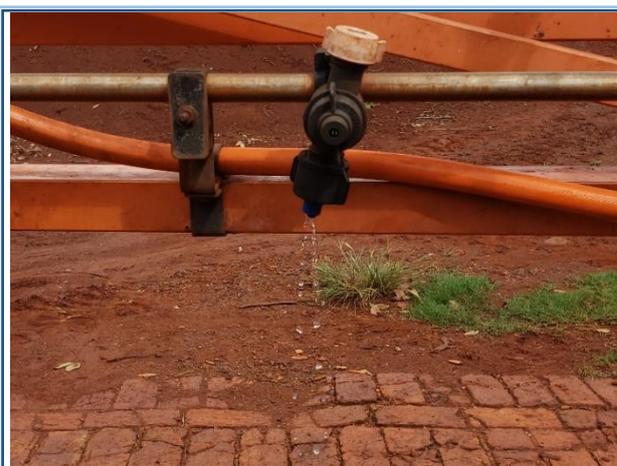
Foram identificados vazamentos em diversas partes das máquinas (Tabela 1). 8% dos pulverizadores apresentavam vazamento no reservatório principal, 16% nas mangueiras, 15% nos porta bicos e antigotejadores e 18% apresentavam vazamentos em outras partes da máquina (filtros, bomba, fluxômetro, manômetro, etc.)

Um vazamento do tipo gotejo ($126 \text{ gotas min}^{-1}$) representa perda média de $26,3 \text{ mL min}^{-1}$ e do tipo filete (3 mm de diâmetro) uma perda $83,3 \text{ mL min}^{-1}$ (de Paula, et al., 2007). Desse modo, os vazamentos (Figura 6) que podem à primeira vista não parecer um problema grave, representam perdas significativas de calda durante a pulverização. Como exemplo, em uma ponta de vazão 02 ($0,2 \text{ galões min}^{-1}$) a uma pressão de 50 psi e vazão de $0,84 \text{ L min}^{-1}$, cada vazamento do tipo gotejo representa 3,1% da vazão da ponta. Se o vazamento for do tipo filete, 9,9% da vazão da ponta. Outro problema observado foi a presença de dobras nas mangueiras, que podem reduzir a vazão na seção subsequente à sua ocorrência, podendo causar falhas de controle por subdosagem.

Figura 6. Mangueiras dobradas e posicionadas na projeção do jato de pulverização e vazamento encontrado em inspeções de pulverizadores de barra, no estado do Paraná, realizadas pelo Instituto de Desenvolvimento Rural do Paraná – IAPAR-EMATER, 2006 e 2020.

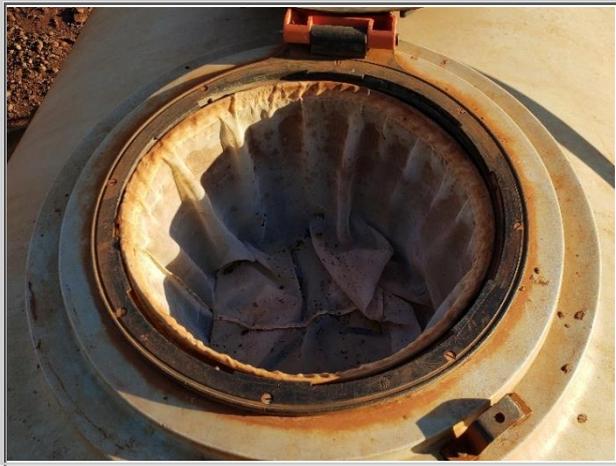
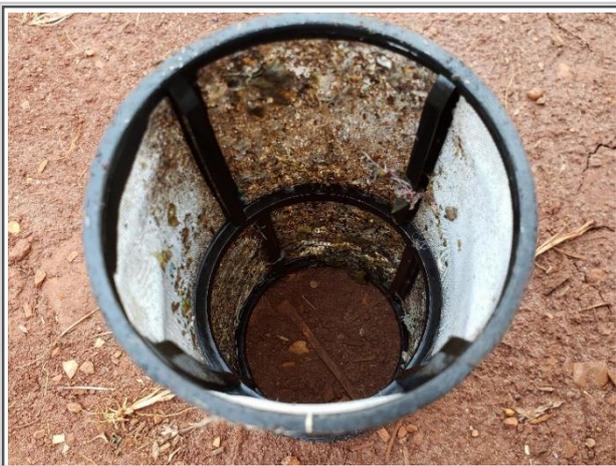
Ao avaliar o sistema de filtragem do pulverizador, constatou-se que 13% dos filtros do reservatório de calda estavam ausentes e 8% entupidos ou sujos (Tabela 2). No caso do filtro principal (filtro da bomba), 3% apresentavam ruptura da malha e 18%

estavam entupidos ou sujos. Com relação aos filtros de linha/seções, o índice de inadequação foi mais elevado, 9% apresentavam ruptura da malha, 10% estavam sujos ou entupidos e 8% estavam ausentes. Quanto aos filtros das pontas de pulverização, 15% dos pulverizadores apresentavam danificados, 28% filtros sujos/entupidos e 8% filtros ausentes.

Figura 7. Filtros sujos (A) e danificados (B) e pontas danificadas (C) encontradas em inspeções de pulverizadores de barra, no estado do Paraná, realizadas pelo Instituto de Desenvolvimento Rural do Paraná – IAPAR-EMATER, nos anos de 2006 e 2020.

O sistema de filtragem é responsável por impedir o entupimento da ponta de pulverização, que consiste em um problema frequentemente relatado pelos agricultores. Uma vez entupido (o filtro ou a ponta) a limpeza deve ser realizada com uma escova de cerdas macias ou com ar comprimido, para evitar danos às malhas dos filtros e orifícios das pontas de pulverização, que podem inutilizá-los (Figura 7).

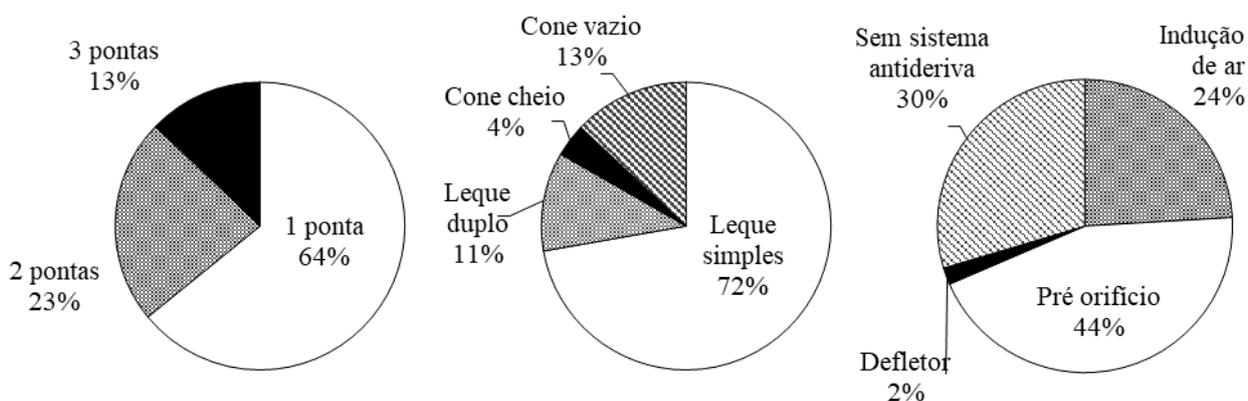
Com relação à diversidade de pontas de pulverização disponíveis para realização das aplicações, constatou-se que 64% dos agricultores têm apenas um (1) tipo de ponta disponível para realização de todas as aplicações, 23% têm dois (2) tipos de pontas e 13% possuem três (3) tipos de pontas (Figura 8). Dentre as pontas usadas nos pulverizadores, a maioria (72%) apresentam jato do tipo leque simples, 11% leque duplo e 4% cone cheio e 13% cone vazio. Com relação à presença de sistemas de redução de deriva, 30% das pontas não apresentam nenhum sistema de redução de deriva, 44% possuem pré orifício, 24% apresentam indução de ar e 2% têm sistema de formação do jato do tipo impacto (defletor).

Figura 8. Diversidade de pontas, tipo de jato e sistemas de redução de deriva em pontas de pulverização em pulverizadores de barra, em área de produção de grãos, inspecionados durante a safra 2019/20, no estado do Paraná.

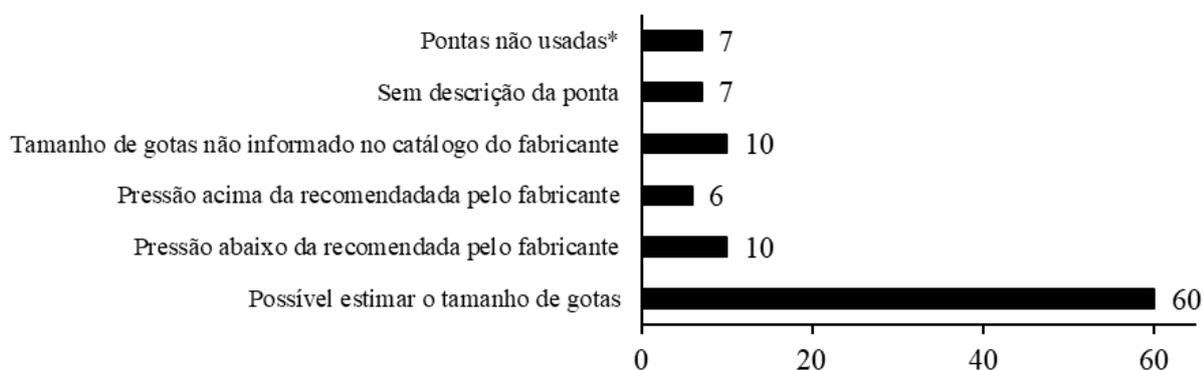
Com base nas informações fornecidas pelos fabricantes de ponta de pulverização associadas à pressão de pulverização usada nas aplicações pelos agricultores, foram feitas estimativas do tamanho do espectro de gotas de pulverização em cada inspeção (Figura 9). No entanto, em parte dos casos (40%), não foi possível estimar o tamanho das gotas de pulverização. Destes, em 7% dos casos, o agricultor informou que possui conjuntos de pontas ociosos no pulverizador, no caso de sistemas bijetes ou trijetes, não sabendo informar a pressão de trabalho, o que impediu a identificação do tamanho do espectro de gotas de pulverização. Em outros 7%, em virtude do desgaste excessivo da ponta ou falta de inscrições de nomenclatura (fabricante e modelo), não foi possível identificar o modelo da ponta de pulverização. Em 10% dos casos, o catálogo do fabricante não informa o tamanho das gotas de pulverização produzida pela ponta em função da pressão. O agricultor usava a ponta com pressão acima da pressão máxima recomendada pelo fabricante em 6% dos casos e, por fim, em 10% dos casos o agricultor usava pressão abaixo da pressão mínima recomendada pelo fabricante.

Figura 9. Descrição das dificuldades encontradas ao estimar o tamanho do espectro de gotas usadas nas aplicações de produtos fitossanitários em pulverizadores de barra, em área de produção de grãos, inspecionados durante a safra 2019/20, no estado do Paraná.

*Agricultor não usava a ponta deixando-a no pulverizador apenas para que o espaço do porta bico não ficasse vazio.

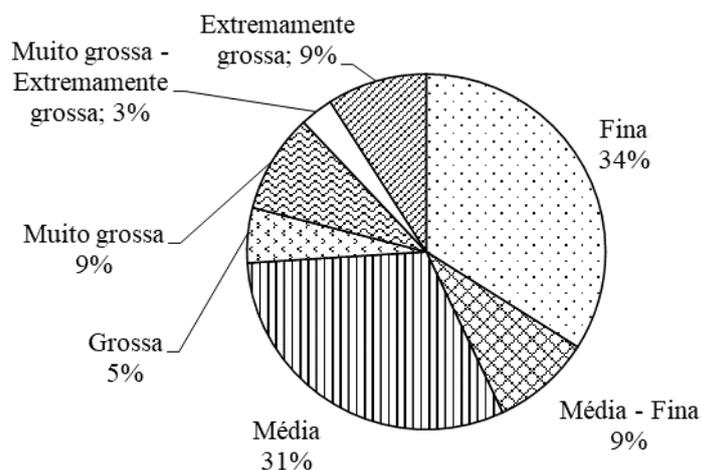
Nos casos em que foi possível estimar o tamanho das gotas de pulverização (60%), a maior frequência de tamanho do espectro de gotas variou de finas a médias, gotas finas (34%), média-fina (9%) e médias (31%), apresentados na Figura 10. Em geral, quanto menor o tamanho do espectro de gotas mais susceptível à deriva são essas gotas.

Figura 10. Tamanho do espectro de gotas de pulverização (estimados de acordo com o catálogo do fabricante e da pressão de pulverização) em área de produção de grãos, inspecionados durante a safra 2019/20, no estado do Paraná.

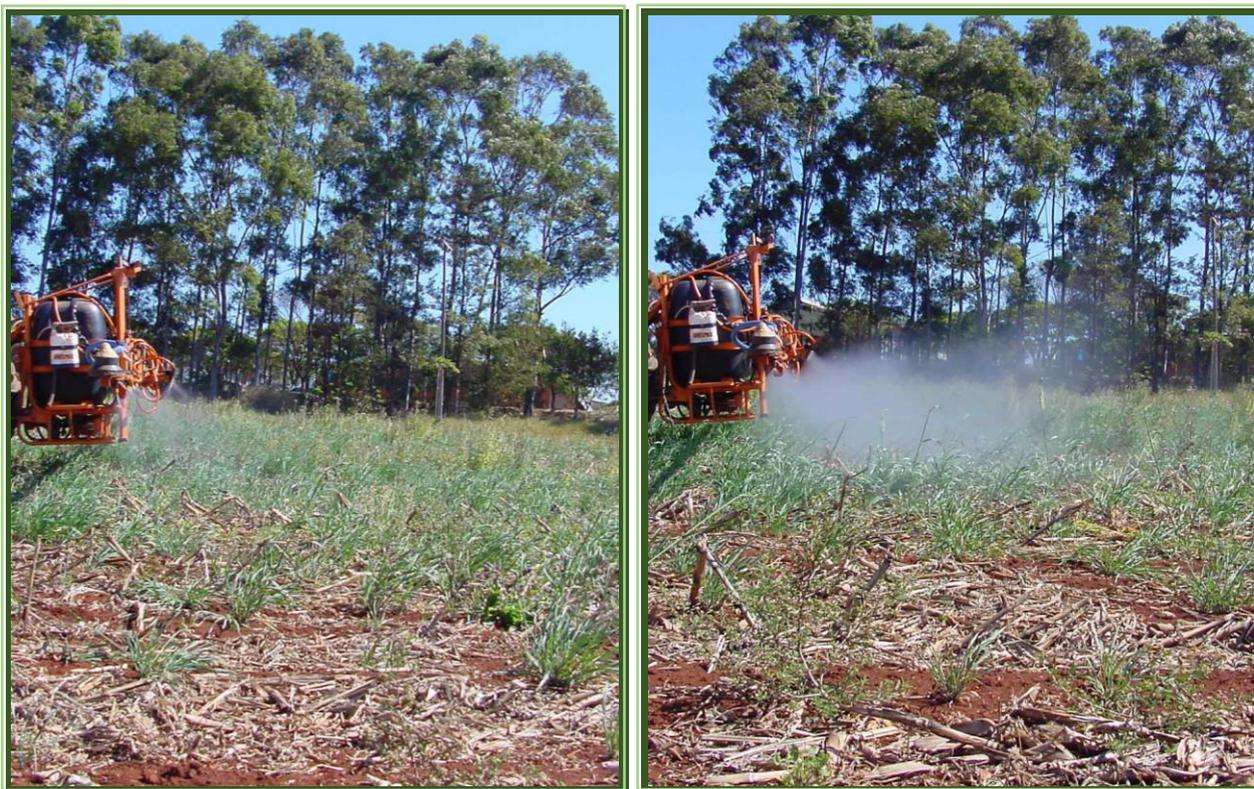
Quando o agricultor opta por usar uma única ponta que produza gotas médias ou menores, ele certamente ficará limitado a um menor intervalo de tempo hábil para realização de suas aplicações de produtos fitossanitários por conta de menor número de horas durante o dia com condições meteorológicas adequadas (temperatura, umidade relativa do ar e velocidade do vento). Em caso de a aplicação realizada fora das condições meteorológicas adequadas, há agravamento do risco de deriva, principalmente quando se usam gotas finas ou menores, Figura 11.

No entanto, gotas grossas ou maiores, em geral proporcionam baixa cobertura do alvo, principalmente na parte inferior do dossel de culturas com maior índice de área foliar, como a soja. Isso pode ocasionar baixa eficiência de controle de doenças, cuja incidência se inicie no terço inferior do dossel, ou pragas localizadas nesta posição da planta.

Figura 11. Espectro de gotas de pulverização produzidas por diferentes pontas de pulverização, com menor risco de deriva, à esquerda, e maior risco de deriva, à direita.

É necessário demonstrar aos agricultores que é difícil atender às diferentes situações de campo, com nível de controle satisfatório e menor risco de deriva, usando apenas uma técnica de aplicação. Isso ocorre devido as diferenças inerentes aos cultivos (soja, milho, trigo), alvos a serem controlados (plantas daninhas, insetos, fungos), modos de ação dos produtos fitossanitários (sistêmicos ou de contato) e condições meteorológicas no momento da aplicação (velocidade do vento, umidade relativa do ar e temperatura).
